SERVICE-INFO

Wartungshinweis für Mercedes-Benz Nebenaggregatetriebe mit dem Spannarm 533 0017 10

Art-Nr.: 533 0017 10

INA 0082

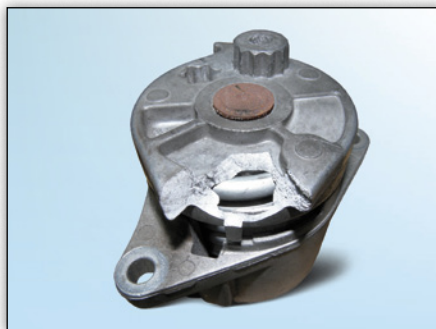
Bild 3: Beispiel eines gebrochenen Spannarmes 533 0017 10

Starke dynamische Bewegungen im Nebenaggregatetrieb können bei genannten Fahrzeugen zum Bruch des Spannarmes 533 0017 10 (**Bild 3**) führen. Eine mögliche Ursache hierfür kann ein defekter Generatorenfreilauf sein.

Die Folge ist ein Ausfall des gesamten Nebenaggregatetriebes und führt zum Liegenbleiben des Fahrzeuges.

Um Schäden vorzubeugen, empfiehlt Schaeffler Automotive Aftermarket daher, den Generatorenfreilauf (**Bild 4**) zu prüfen und gegebenenfalls zu ersetzen.
