# Bei Beanstandungen an Turboladern ...

## ... immer auch das Umfeld prüfen

Fahrzeug	Produkt	PIERBURG Nr.
diverse mit Aufladung	Elektropneumatische Druckwandler (EPW) Elektromechanische Ventile (EUV) Vakuumpumpen	siehe Katalog/TecDoc-CD

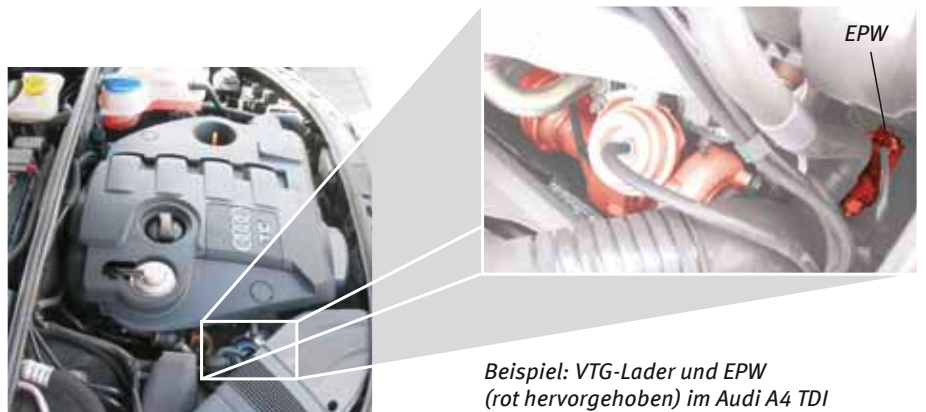
Beispiel: VTG-Lader und EPW (rot hervorgehoben) im Audi A4 TDI

Bei Beanstandungen, die auf den Turbolader als Fehlerquelle hinweisen, müssen auch immer die Bauteile im Umfeld überprüft werden.
