Aufbereitete AGR-Ventile

„Aus alt mach neu“ trifft hier nicht zu

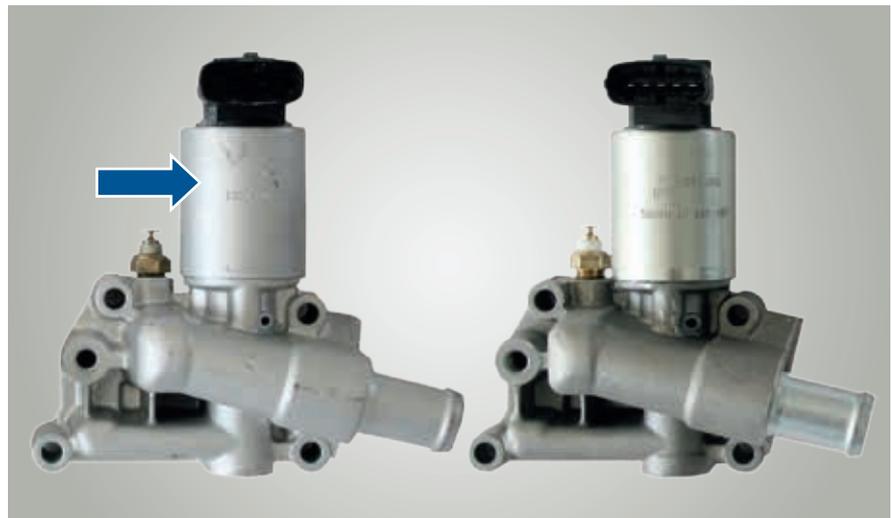
Im schlechtesten Fall werden alte AGR-Ventile nur gereinigt und lackiert. Das Ergebnis sieht zwar hochwertig aus; sagt jedoch nichts über die Funktionstüchtigkeit des AGR-Ventils aus (Bild 1).

Durch aggressive Reinigungsmaterialien können Elektronik und Spule beschädigt werden.

Bild 1: Ein lackiertes AGR-Ventil (Pfeil) sieht wie neu aus – ist es aber nicht.

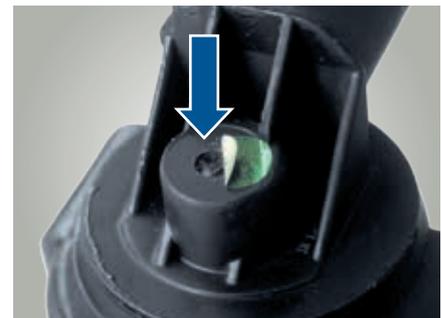
Bild 2: Beim Aufbereiten wurde der Spulenkörper aufgebohrt, das Innenleben der Spule herausgedrückt und gereinigt. Nach dem erneuten Zusammenbau wurde die Bohrung verklebt und mit einem Aufkleber verdeckt. Spule und Anker können beim Herausdrücken beschädigt worden sein. Durch die Bohrung kann Wasser eindringen und Schäden hervorrufen.

Bild 2: Diese Bohrung (Pfeil) kann zum Eindringen von Wasser und zum Ausfall führen.

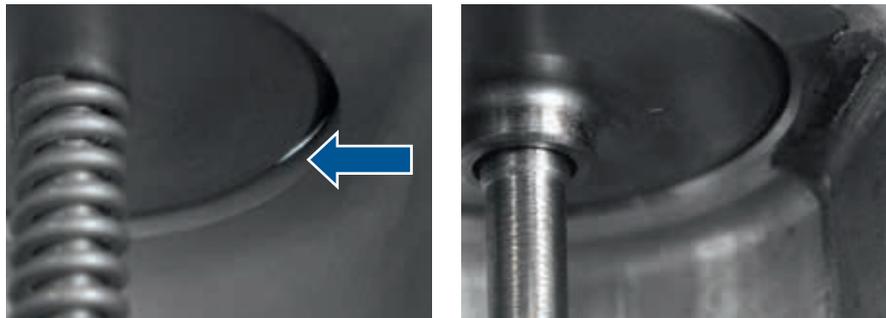
Häufig werden aufbereitete Einzelteile verschiedener Generationen eines AGR-Ventils mit Komponenten ergänzt, die der Aufbereiter selbst gefertigt hat. Dabei kann es passieren, dass die aufbereiteten AGR-Ventile dann nicht mehr für die vorgesehene Fahrzeuganwendung passen oder Probleme im Fahrzeug verursachen. So hat der speziell ausgeformte Original-Ventilsitz die Aufgabe, für einen dichten Verschluss zu sorgen.

Bild 3: Ein undichter Ventilsitz (Pfeil) verursacht Probleme.

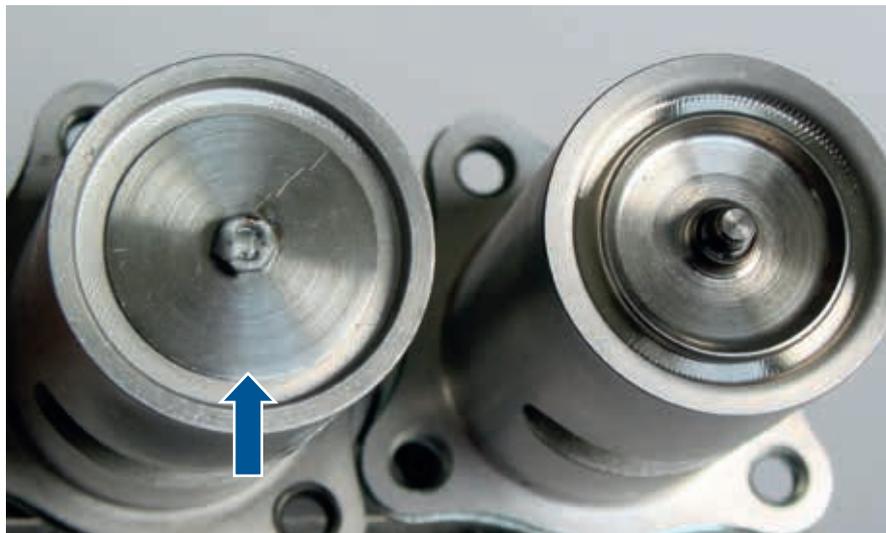
Wird, wie in Bild 4, der Ventilteller durch eine einfache Scheibe ersetzt, ist eine Abdichtung nicht mehr gegeben. Abgas wird unkontrolliert zurückgeführt. Unrunder Leerlauf, mangelnde Beschleunigung oder sogar Notlauf können die Folge sein.

Bild 4: Eine angeschweißte Blechscheibe (Pfeil) ist kein Ersatz für einen Ventilsitz.

Eine fachgerechte Aufbereitung kann nur erfolgen, wenn verschlissene oder schadhafte Komponenten durch neue Baugruppen in OE-Qualität ersetzt werden – ein Reinigen und Lackieren reicht nicht.

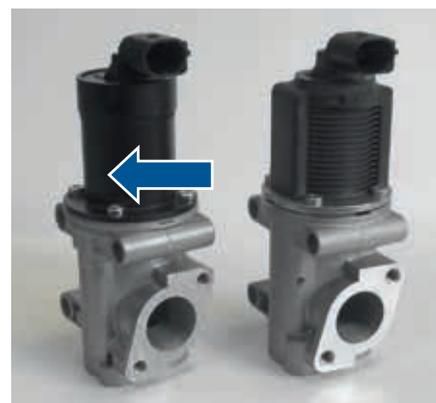
Speziell für die Wärmeabfuhr optimierte Spulengehäuse werden durch einfache Drehteile ersetzt (Bild 5). Eine Kennlinie, die einem aufbereiteten AGR-Ventil beiliegt, sagt nur etwas über den Zustand der Spule aus, nicht über den Durchfluss oder die Dichtheit.

Bild 5: Original-Spulenkörper wurde durch einfaches Drehteil (Pfeil) ersetzt.
