## Wydanie nr 9/2013: Brak mocy czy odgłosy gwizdania po wymianie turbosprężarki? Przyczyną jest uszczelka.

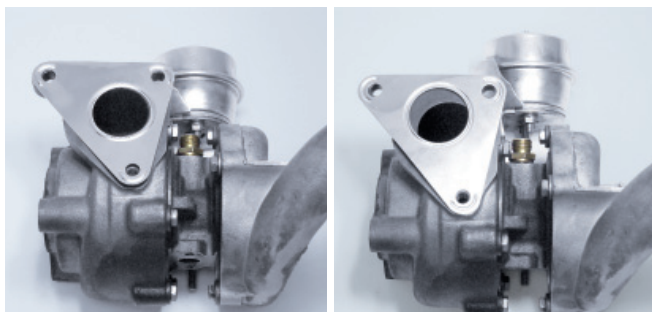
W przypadku wielu zastosowań możliwe jest, że uszczelka kolektora spalin została zamontowana odwrotnie. Ponieważ uszczelka nie pokrywa się wtedy dokładnie z kształtem otworów kolektora, występują nieszczelności i tym samym również opisane odgłosy. Ponadto zmniejszony przekrój otworu powoduje spadek przepływu spalin i redukuje moc turbosprężarki. Nie musi to być połączone z wyżej wymienionym odgłosem gwizdania.

Ilustracja 1: Przykład 021TC15195000: w lewo uszczelka jest zamontowana prawidłowo, prawo obrócona.

STĄD NASZA RADA: PRZY KAŻDEJ WYMIANIE TURBOSPŘEŻARKI NALEŻY ZWRACAĆ UWAGĘ NA PRAWIDŁOWE ZAMONTOWANIE USZCZELKI! Dotyczy to zwłaszcza następujących modeli, w przypadku których często występują błędy montażowe:

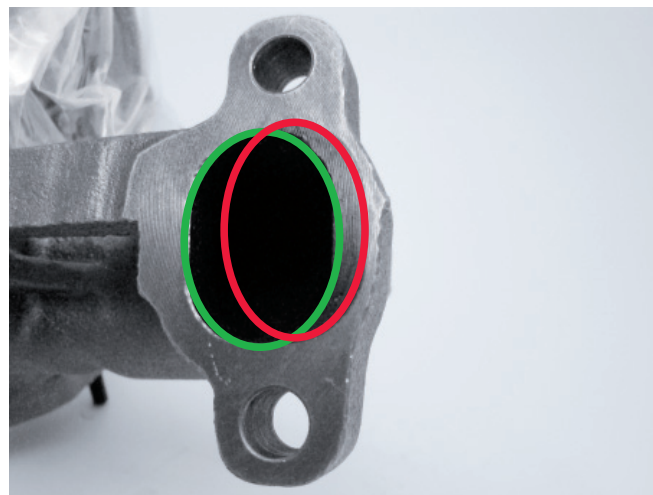
Ilustracja 2: Przykład 030TC15116000: czerwona elipsa: nieprawidłowa pozycja, zielona elipsa: prawidłowa pozycja
