Sayı 9/2013: Turbo deęiřtirildikten sonra performans dūřuklūęu ya da ıřlık sesleri mi var? Bunların gerek sebebi contadır.

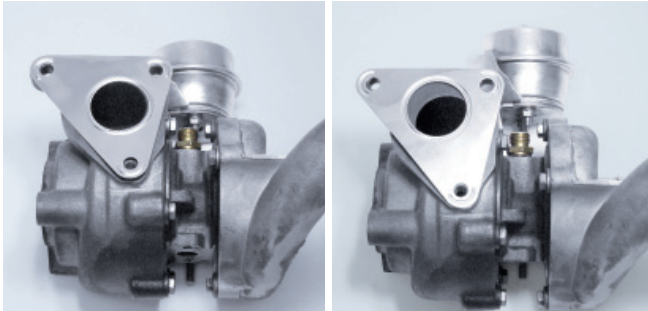
Birok uygulamada egzoz manifold contası yanlışlıkla ters monte edilebilmektedir. Byle bir durumda conta, manifoldun egzoz ıkıř delięini tam olarak kapatamadıęı iin sızıntı meydana gelir ve buna baęlı sesler oluřur. Bir dięer olumsuz sonu ise, kūūlen delikten dolayđ egzoz gazđ geiřinin azalmasına baęlı olarak turbonun tam kapasite performans gsterememesidir. Bu soruna daima ıřlık sesi eřlik etmek zorunda deęildir.

Őekil1: mek 021TC15195000: Soldaki resimde conta doęru monte edilmiřtir; saędaki resimde ise yanlış.

NERİMİZ: TURBOYU HER DEęİŐTİRDİęİNİZDE CONTANIN DÜZGÜN OTURMASINA DIKKAT EDİN!
Montaj hatalarından kaynaklanan bu durum, zellikle řu modellerde sđka yařanmaktadır:

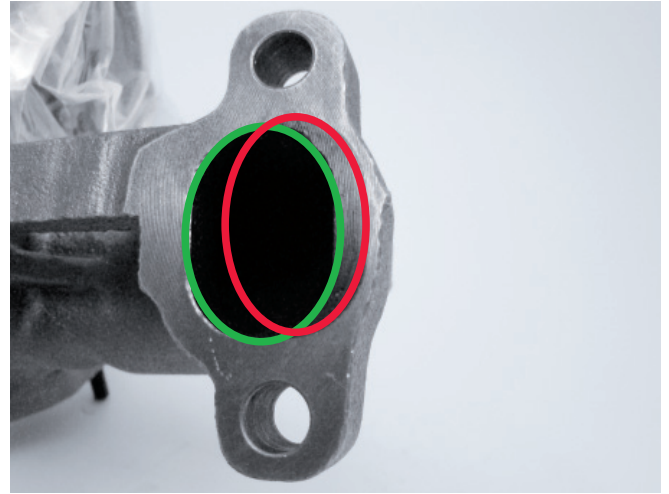
Őekil2: mek 030TC15116000:
kırmızı elips: yanlış pozisyon, yeřil elips: doęru pozisyon
