Technical *Info*

Montagehinweis CT 984 K2 und CT1015 K2, z.B. Audi, VW 2,5 TDI V6

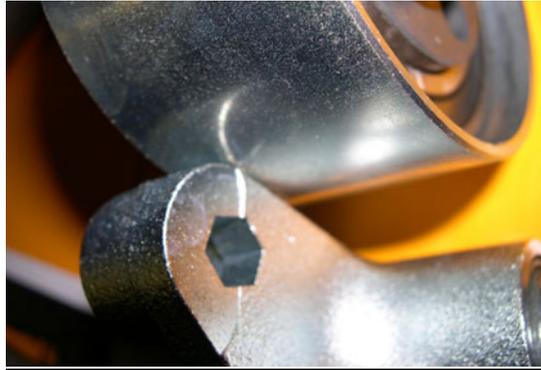
Abb. 1

Der Umlenkhebel schleift an der Spannrolle. (Abb.1) In der Folge kann ein schwerer Motorschaden entstehen!

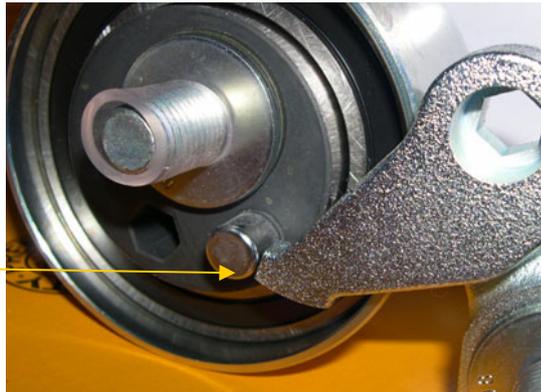
Abb. 2

Durch eine **falsche** Einbauposition (Abb.2) kommt es nach kurzer Betriebszeit zu Kontakt des Laufmantels mit dem Spannhebel. Die zum Motor hingewandte Seite ist hier zur Verdeutlichung gezeigt. (sonst verdeckt)
