Technical *Info*

Ersetzung des Zahnriemenkit CT 946 K2 in das Kit CT 1044 K1

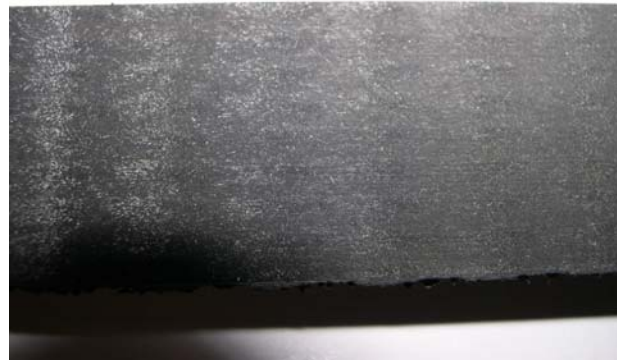
Abb. 1
CT 946

Der gelieferte Riemen im CT 1044 K1 unterscheidet sich optisch und numerisch von dem bisher verbauten Riemen CT 946. (Abb. 1)

Das Kit CT 946 K2 ist nicht mehr erhältlich und wurde durch CT 1044 K1 ersetzt. Dadurch entfällt die Motornummerabgrenzung.

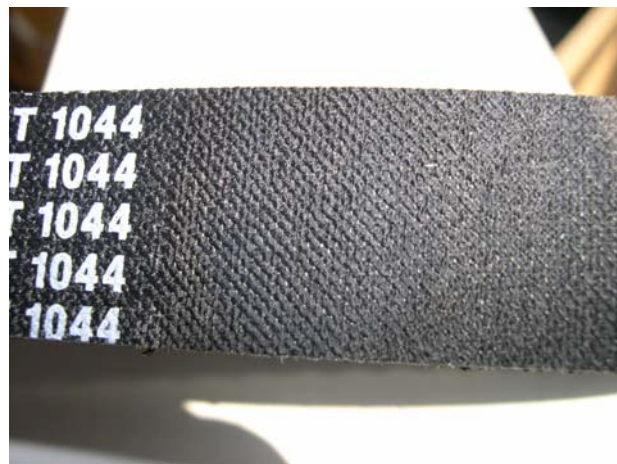
Abb.2
CT 1044 mit Rückengewebe

Der CT 1044 ist mit zusätzlichem Rückengewebe verstärkt und kann rückwirkend auch für ältere TDI Motoren eingesetzt werden. (Abb.2)
