Technical *Info*

Ausfall der Umlenkrolle aus CT 941K1 durch Überhitzen Mitsubishi 1,8 GDI, Volvo V40/ S40 1,8

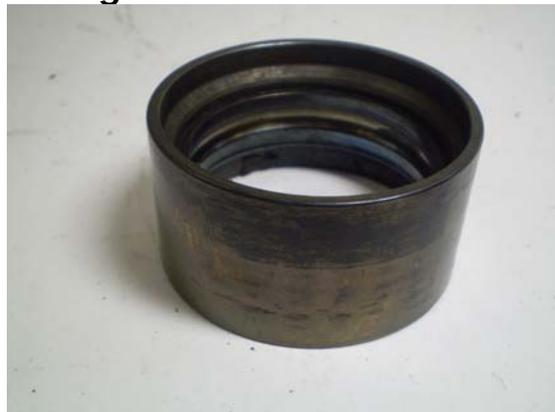
Abb. 1

Kurze Zeit nach Einbau des Kits fällt die **Umlenkrolle** durch Zerlegen/Überhitzung aus. (Abb.1)

Zerlegte Umlenkrolle

Die Spannrolle muss beim Spannen mittels Exzenter unbedingt **gegen** den Uhrzeigersinn gespannt werden. Die Freigängigkeit der Rolle auf dem Montagebock muss gewährleistet sein.

Das Anzugsmoment von 48 Nm an der Befestigungsschraube ist einzuhalten.

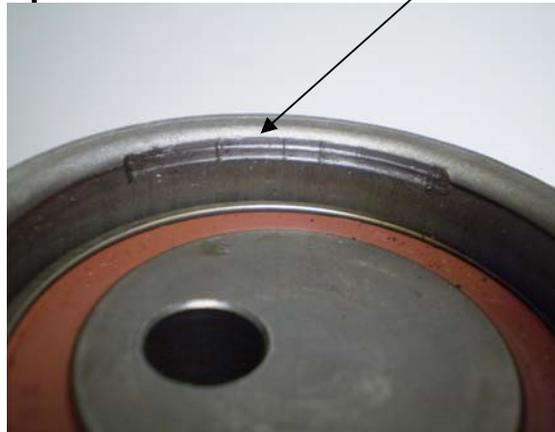
Abb.2

Blockade der **Spannrolle**.
Dies führt zu einer Überhitzung des Riemens, der die Wärme auf die Umlenkrolle überträgt. In der Folge schmilzt der Kunststoffkäfig des Lagers und führt zum Ausfall der Rolle. Die Blockierung der **Spannrolle** wird durch Anlaufen der Rolle an dem Montagebock erzeugt. (Abb.2)

Spannrolle innen mech. blockiert
