Edición n.º 04/2017: Fugas después del montaje del elemento filtrante de aceite OX 388D Eco en motores TDI 1.6 y 2.0

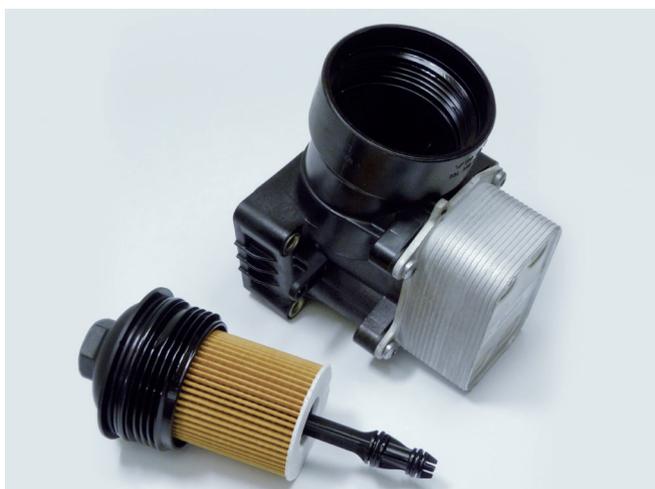
Figura 1: Módulo de filtro de aceite con elemento filtrante de aceite OX 388D ECO

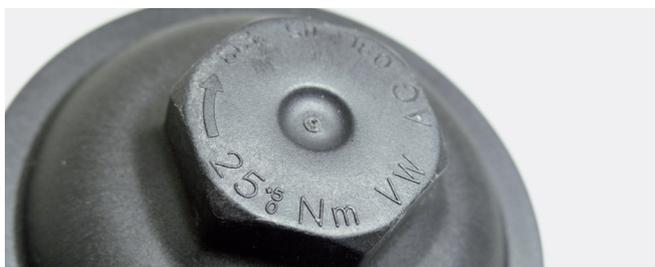
Figura 2: Indicación del par de apriete en la tapa del alojamiento

Tras el cambio del elemento filtrante, la tapa se vuelve a atornillar en el alojamiento, para lo cual el par de apriete correcto es de 25 Nm (+5 Nm).

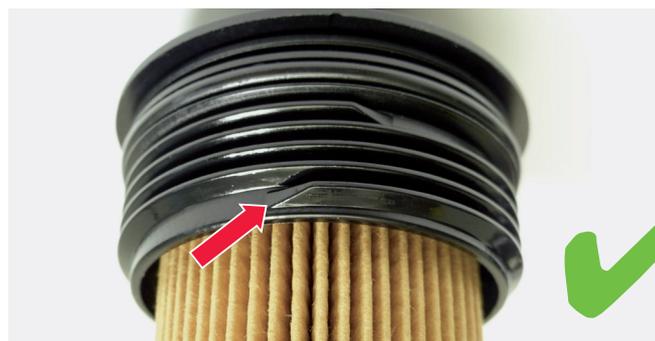
Figura 3: Rosca en perfecto estado

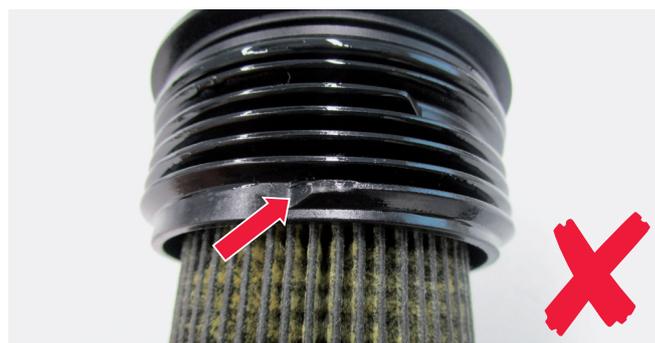
Si se aplica demasiada fuerza se pueden producir daños en la rosca y una deformación de la tapa. Las consecuencias son fugas en la tapa del alojamiento y la pérdida de aceite de motor.

Figura 4: Rosca dañada

Importante: Al cambiar el filtro siempre se debe trabajar con una llave dinamométrica a fin de poder cumplir las especificaciones del fabricante. Para prevenir daños es necesario humedecer las juntas nuevas con aceite de motor limpio antes del montaje.
