Zeitwertgerechte Reparaturlösung für Mercedes Benz Sprinter, Vito, Viano und VW Crafter, LT!

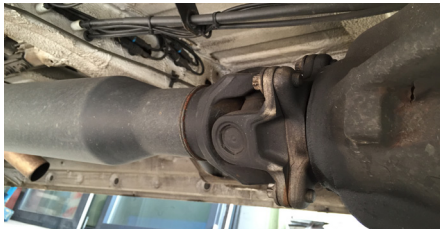
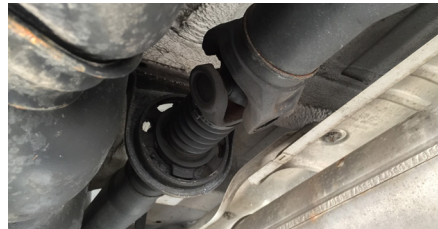
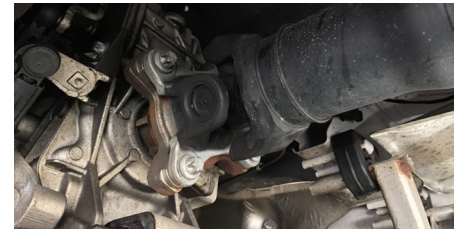
- Geräusche aus Richtung Fahrzeugunterboden, meist bei bestimmten Drehzahlen / Geschwindigkeiten
- Ungewöhnliche Vibrationen
- Schlagende Geräusche in Lastwechselsituationen

Der Grund dafür ist möglicherweise ein defektes oder verschlissenes Kreuzgelenk. Dies kann zum kompletten Ausfall des Antriebsstranges führen. Sie sollten das Gelenk im Zweifelsfall immer ersetzen.

Im OE-Segment ist das Kreuzgelenk nicht einzeln erhältlich.

Das bedeutet: Ersatz der kompletten Kardanwelle mit hohen Kosten für den Fahrzeughalter

Sie ersetzen nur die Kreuzgelenke!

In Online-Teilesuchmaschinen sind einem Fahrzeugtyp häufig mehrere Kreuzgelenke zugeordnet. Wir empfehlen, vor der Teilebestellung das alte Kreuzgelenk mit den von uns hinterlegten Maßen abzugleichen. Bitte messen Sie dazu die Länge des Kreuzgelenkes mit leicht angepressten Lagern (a) sowie den Außendurchmesser eines der vier Lager (b).
