KF155.70U

Empfehlungen zum Ein- und Ausbau

NISSAN:	Primastar, Primastar FL,
OPEL:	Vivaro, Vivaro FL
RENAULT:	Trafic II, Trafic II FL
VAUXHALL:	Vivaro, Vivaro FL

IDENTIFIKATION DER BREMSSCHEIBENSÄTZE MIT INTEGRIERTEN RADLAGERN

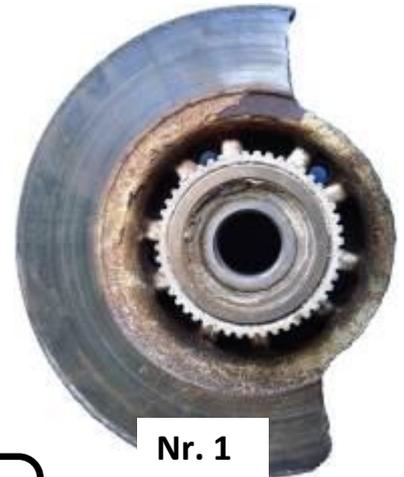
Nr. 1

GEBROCHENE BREMSSCHEIBEN ODER LAUFGERÄUSCHE

Bremsanlage defekt.

Dieser Defekt tritt auf, wenn der Bremsattel oder der Handbremsmechanismus fest sitzt.

Die Bremsbeläge liegen dann weiter an der Bremsscheibe an, sodass sich diese stark erhitzt. Die hohen Temperaturen können dazu führen, dass die Bremsscheibe bricht. **(Nr. 1).**

Das Fahrzeug sollte bis zur Reparatur der Bremsanlage nicht weiter gefahren werden.

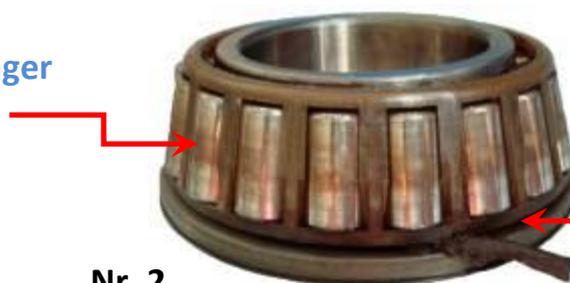
Nr. 2

Falscher Einbau der Bremsscheibeneinheit auf den Achszapfen.

Fehler bei der Montage der Bremsscheibeneinheit auf den Achszapfen können bewirken, dass die Bremsscheibe verkantet eingebaut wird. Dadurch werden die Lagerinnenringe beschädigt. Eine genaue Einstellung ist dann nicht mehr möglich, was zu einem vorzeitigen Defekt an der Bremsscheibe mit integriertem Lager führt.

Solche Fehler bei der Montage des Lagerinnenrings führen dazu, dass sich der Lagerinnenring aus seiner Nut löst, wodurch sich das Lager öffnet und die Dichtung beschädigt wird. Dadurch können Schmutz und Feuchtigkeit in das Lager eindringen **(Nr. 2)**. Das Lager korrodiert und erzeugt starke Laufgeräusche. Die Lebensdauer des Lagers verkürzt sich erheblich **(Nr. 2)**.

Korrosion im Lager

Beschädigte und aus der Laufbahnut gelöste Dichtung

Dieser Schaden kann nur durch Austauschen des Lagers und der Bremsscheibe als komplette Einheit behoben werden. KF155.70U
