Édition 03/2019 :

Soupape sectionnée par un ressort de soupape déformé

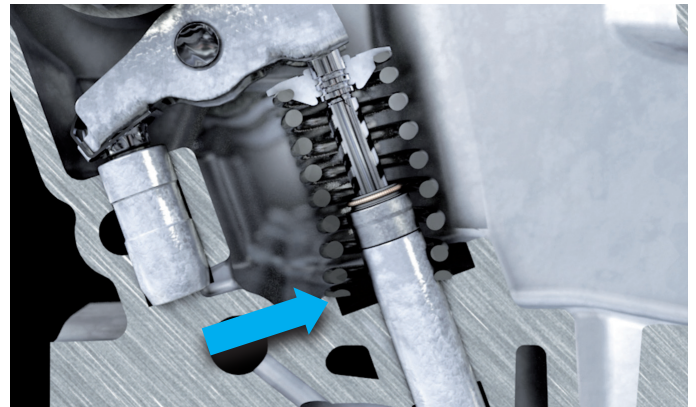
Si celui-ci est déformé, même de façon imperceptible, il est soumis à des forces inégales. Par exemple, quand la soupape est fermée, un côté du ressort est plus comprimé que l'autre. Lorsque la soupape s'ouvre, le ressort est pressé contre le bloc et la course de l'arbre à cames produit un moment de flexion extrêmement important dans la zone supérieure de la tige de soupape.

Figure 1 : Ressort de soupape incliné

*Lors du montage, assurez-vous que les ressorts de soupapes soient montés correctement dans la culasse !
En cas d'installation de nouvelles soupapes, remplacez toujours les clavettes !*

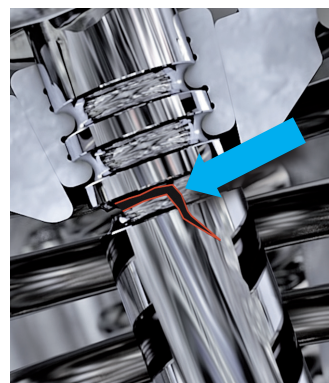
Dans ce cas, la soupape peut être sectionnée depuis la rainure inférieure sur la tige de la soupape. La soupape brisée tombe alors dans la chambre de combustion et, coincée entre le piston et la culasse, est fortement déformée.

- Des dommages survenus immédiatement après la réparation.
- Une rupture commençant à la troisième rainure et traversant la tige de la soupape (figure 2).
- Des clavettes de soupapes partiellement déformées au niveau des entretoises.
- Des traces de pression inégales sur la surface de contact du ressort de soupape dans la culasse (figure 3).
- La surface de fracture indiquant clairement une fracture violente (figure 4).

Figure 2 : Rupture de la soupape au niveau de la rainure inférieure

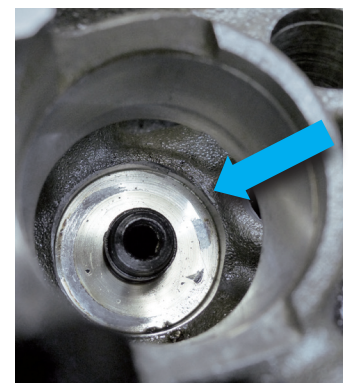
Figure 3 : Traces de pression dans la culasse
