EN Tilting cylinder for driver's cabin

Fits Scania

febi no. 31869 Repl. No. 1 549 738, febi no. 33952 Repl. No. 1 720 924
febi no. 33953 Repl. No. 1 720 925, febi no. 34243 Repl. No. 1 549 739
febi no. 39492 Repl. No. 1 720 927

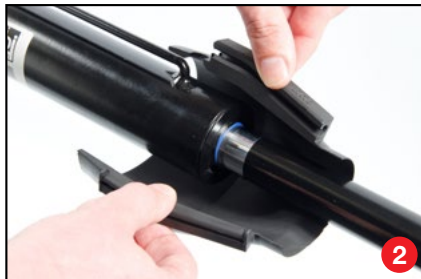
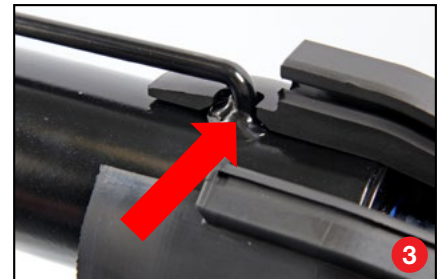
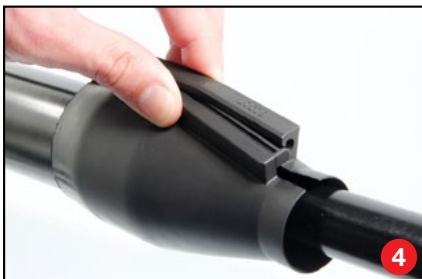
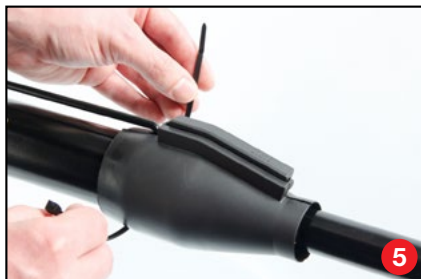
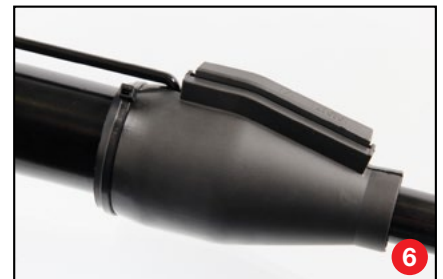
Due to the awkward fitting position and various environmental factors, such as dirt, spray water and stone-chipping, leaks often appear on the driver's cabin tilting cylinder. In order to protect the tilting cylinder from such adverse effects, febi bilstein recommends fitting the protective sleeve made by Scania febi no 40798 (part no. 1 823 271).
