Braccio oscillante per visco frizione

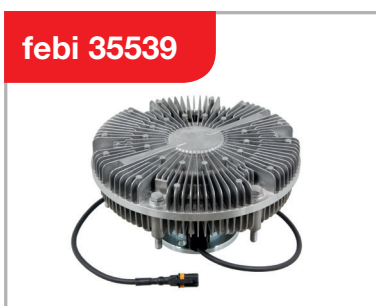
(rif. comp. 51.06630.0129)
adatt. per F2000, TGA, TGS, TGX

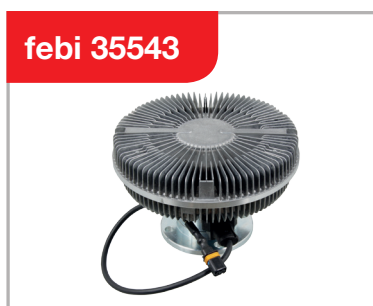
(rif. comp. 51.06630.0131)
adatt. per TGA, TGS, TGX

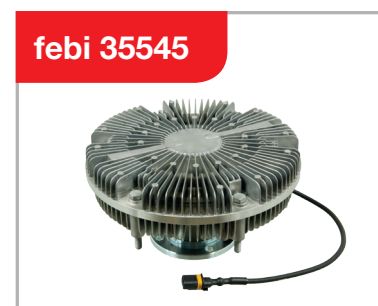
(rif. comp. 51.06630.0130)
adatt. per TGA, TGS, TGX, MAN
Bus, Neoplan Centroliner, Cityliner
