Regelklappe: Schaden durch Korrosion bei Boxer, Daily, Ducato, Jumper

Fahrzeuge:		Produkt: Regelklappe (Diesel)		
Citroën, Fiat, Iveco, Peugeot		PIERBURG Nr.	Ersatz für*	Ref.-Nr.*
Fiat/Iveco	Daily IV C15/C18/S18 Ducato 3.0 JTD	7.01754.10.0	7523D 7.01754.07.0	504105594; 504264089; 504345917; 71724299; 71724302
Peugeot	Boxer III 3.0HDI			163638
Citroën	Jumper 3.0 HDi			163671/163676

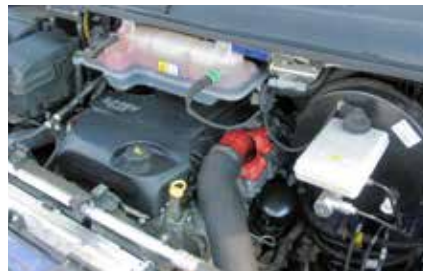
Regelklappe (rot hervorgehoben) im Motorraum eines Iveco Daily 3.0 l

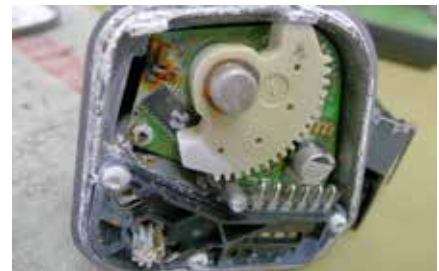
Blick in das Innere einer beschädigten Regelklappe

Bei den oben aufgeführten Fahrzeugen kann Wasser oder Feuchtigkeit durch die Kupplung des Anschlusskabels dringen. Die Feuchtigkeit kann im Inneren der Regelklappe zu schweren Schäden bis zum Ausfall führen.

Prüfen Sie, ob am Einbaustecker der Regelklappe oder an der Kupplung des Kabels Spuren von Korrosion oder Feuchtigkeit zu sehen sind. Tauschen Sie in diesem Fall Regelklappe und Kabel aus.

Die bis 2009 eingebaute Regelklappe 7523D kann mit Hilfe des Adapterkabels 4.07360.49.0 durch die PIERBURG Regelklappe 7.01754.10.0 ersetzt werden. Das Adapterkabel ist gegen Feuchtigkeit abgedichtet.

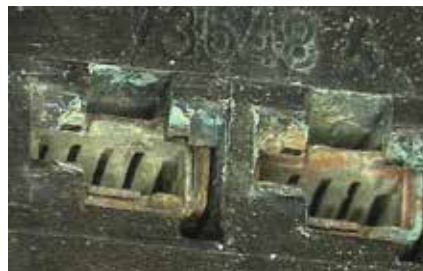
Kupplung mit Feuchtigkeit und Korrosionsspuren

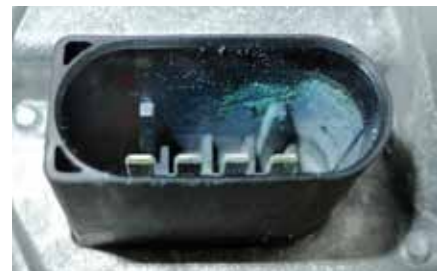
Einbaustecker mit Korrosionsspuren
