**Verdichterrad beschädigt!
Anschluss Verdichtereingang Dichtmuffe prüfen!**

Diese Service Information ist gültig für den Wechsel des Turboladers mit der **BTS-Nr.:** T915234, T915235, T915668, T915699 **BTS-TSS-Nr.:** T981384

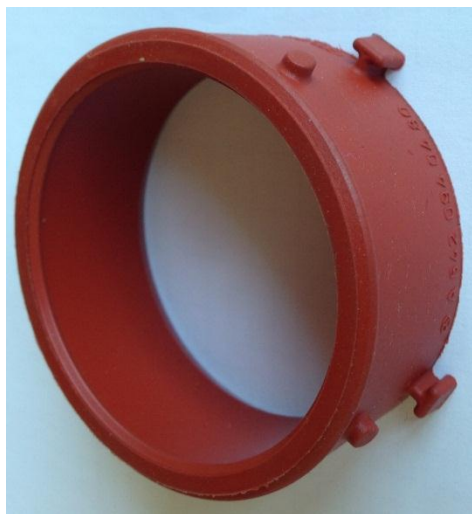
Bild 1

Achtung : Bei der Montage des Luftansaugrohres ist unbedingt darauf zu achten, dass die Dichtmuffe (Bild 1) nicht verletzt wird!

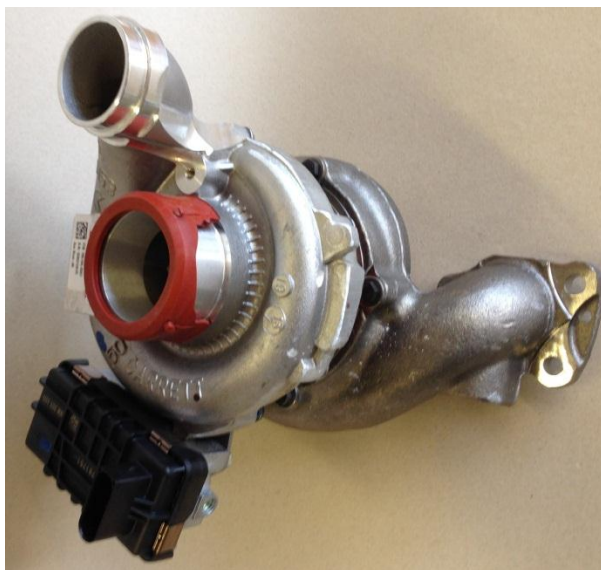
Bild 2

Ist die Dichtmuffe beschädigt (Bild 2) muss diese unbedingt ersetzt werden. Teile der beschädigten Dichtmuffe können vom Turbolader angesaugt werden und einen Fremdkörperschaden verursachen. Folge ist eine oder mehrere verbogene bzw. abgebrochene Verdichterradschaufeln.

Unbedingt den gesamten Ansaugbereich auf Fremdkörper prüfen und reinigen, da sonst ein Wiederholungsschaden droht.
