febiEXAKT

Radbefestigung

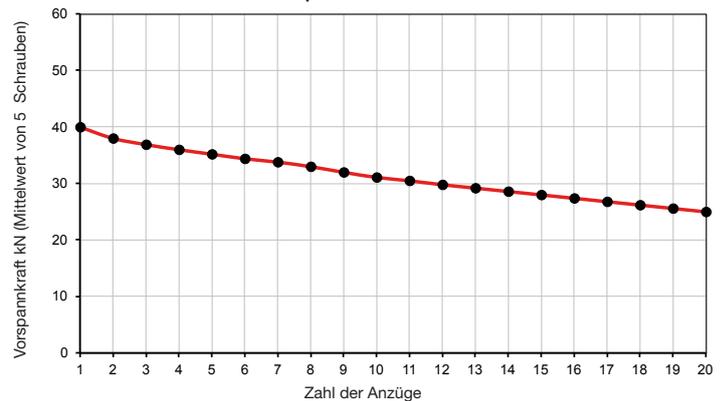
Vorspannkraftverlauf

Bei Mehrfachanzug einer Radbefestigung verändert sich der Vorspannkraftverlauf. Bei jedem Anzug bzw. Lösen wird die Oberfläche des Gewindes „beschädigt“, dadurch steigt der Reibwert im Gewinde und unter dem Kopf. Durch den erhöhten Reibwert im Gewinde der Radbefestigung löst der Drehmomentschlüssel früher als vorgegeben aus. Die vom Fahrzeughersteller vorgesehene Vorspannkraft an der Verbindung Radnabe – Felge – Radbefestigung kann somit nicht mehr erreicht werden (siehe Grafik).

Achten Sie vor jedem Anzug auf Beschädigungen der Radbefestigung! Bei Rost und sogenannten plastischen Verformungen empfiehlt febi, die Radbefestigungen zu erneuern. Falls das Gewinde der Radnabe beschädigt ist, sollte diese ebenfalls ausgetauscht werden.
