# Bei Beanstandungen an Turboladern ...

## ... immer auch das Umfeld prüfen

Fahrzeug	Produkt	PIERBURG Nr.
diverse mit Aufladung	Elektropneumatische Druckwandler (EPW) Elektromechanische Ventile (EUV) Vakuumpumpen	siehe Katalog/TecDoc-CD

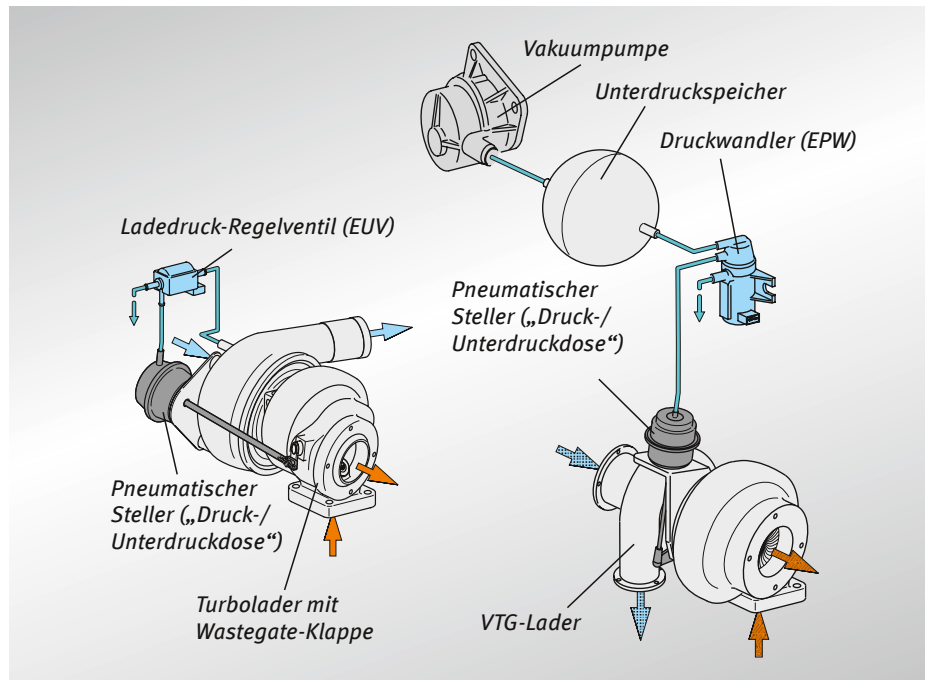
Bei den oben angegebenen Beanstandungen wird der Fehler oft dem Turbolader zugeschrieben.

Mögliche Ursachen können aber auch sein:

- Defekte elektropneumatische Ventile
- Eine Vakuumpumpe, die zu wenig Unterdruck liefert
- Leckagen im Unterdrucksystem

Bei Beanstandungen, die auf den Turbolader als Fehlerquelle hinweisen, müssen auch immer die Bauteile im Umfeld überprüft werden.
