febiEXAKT

Scheibe mit Diamantbeschichtung

febi Nr. 31815

**Audi A6, VW Crafter, VW Transporter T4,
Volvo 850, S70, S80, V70 I, V70 II**

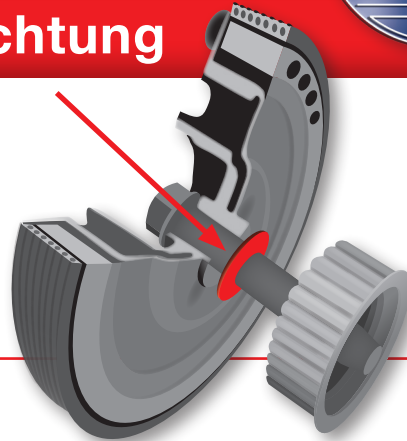
Riemenscheibe rutscht trotz Austausch durch.

Die Diamantscheibe wurde beim Austausch der Riemenscheibe nicht ersetzt.

Die Diamantscheibe sitzt zwischen Zahnriemenrad und entkoppelter Riemenscheibe und unterstützt die einwandfreie Kraftübertragung. Selbst eine vorschriftsmäßig angezogene Kurbelwellenradschraube kann ohne Verwendung einer Diamantscheibe das Durchrutschen der entkoppelten Riemenscheibe nicht verhindern, da sie nicht dieselbe kontinuierliche Übersetzung wie eine (erneuerte) Diamantscheibe bietet.

Deshalb ist der Einsatz und/oder Austausch der Diamantscheibe zwingend erforderlich.

Die Diamantscheibe von febi bilstein verfügt über eine hochwertige Nickel-Diamantbeschichtung, diese verhindert ein Durchdrehen der Riemenscheibe. Zusätzlich wird die optimale Kraftübertragung gewährleistet.

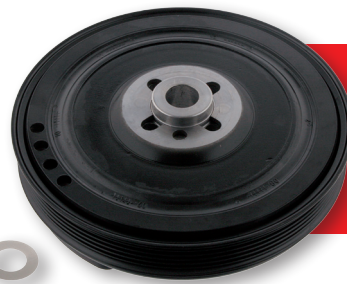
febi Nr. 31858

Damit kostspielige Folgeschäden vermieden werden können, ist die Diamantscheibe in den febi Reparatursätzen Schwingungsdämpfer für Volvo 850, S70, S80, V70 I, V70 II, VW Crafter/T4 und Audi A6 direkt enthalten.

Rep. Satz
Riemenscheibe
