# Elektrische AGR-Ventile

## Anpassung an das Motorsteuergerät erforderlich

Fahrzeug	Produkt	PIERBURG Nr.	O.E. Nr.*
diverse VW, Seat, Skoda, Audi	Elektrisches AGR-Ventil	7.22574.11.0; 7.28070.02.0; 7.22785.11.0/.12.0/.13.0/.14.0 7.28248.16.0	siehe Katalog/TecDoc-CD

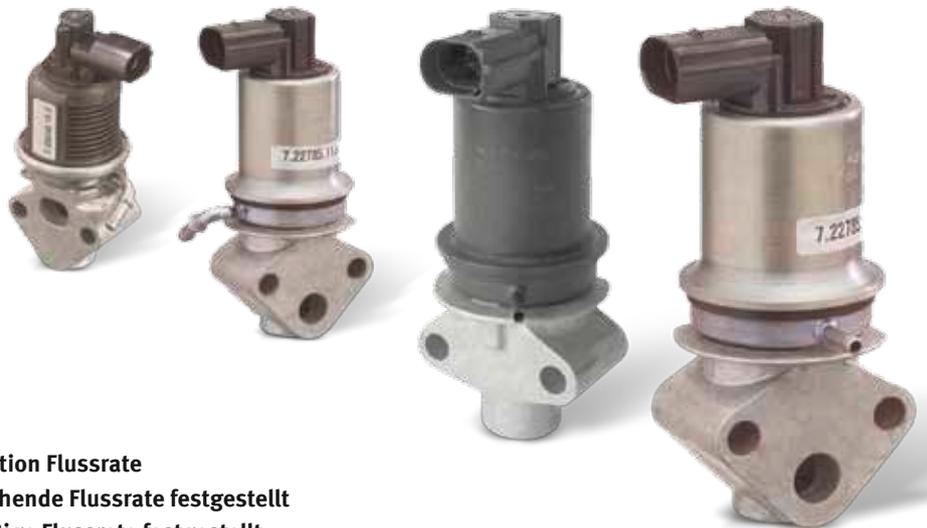
Verschiedene elektrische AGR-Ventile

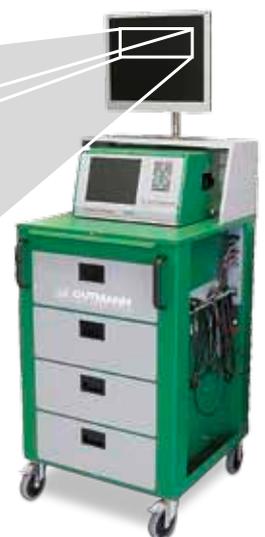
Grundeinstellung	
DK-Steuereinheit Anpassung	MO
Prüfung Lambda-Konvertierung Bank	MO
<b>Anpassung Abgasrückführung</b>	<b>  MO</b>
Getriebelearnwerte löschen	GE

Bildschirmmaske zum Anpassen des AGR-Ventils (z.B. Gutmann Motortester)

**Das elektrische AGR-Ventil muss an das Motorsteuergerät angepasst werden!**

Dies geschieht über einen speziellen Programmpunkt des Motortesters (z.B. „Grundeinstellung“).
