Blue Print Info

Alfa Romeo / Chevrolet / Chrysler / Fiat / Ford / Subaru / Suzuki / Vauxhall/Opel – Austausch Steuerkettensatz

Verwendungen: 1.3DT verschiedene Modelle, 06/2003 >

Ausgabedatum: 02/2012

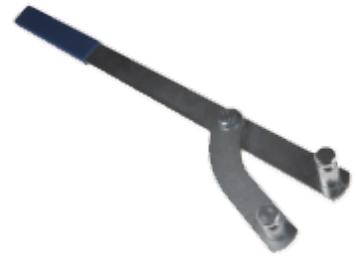
Nockenwellenhalter

Teilenummer
ADG05508

Zum Lösen oder Festziehen der Schraube an der Nockenwellenriemenscheibe empfehlen wir die Verwendung eines Nockenwellenriemenscheibenhalters (ADG05508).

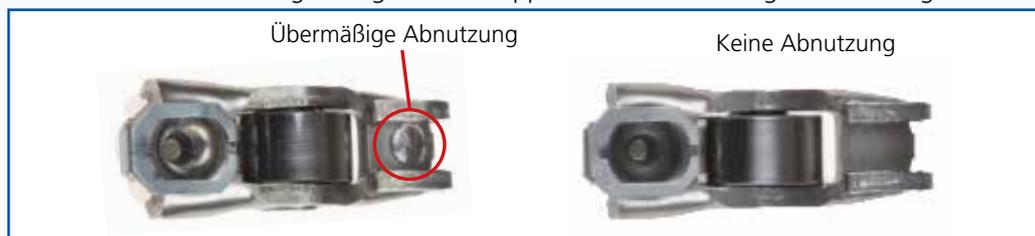
Unsere Nachforschungen haben ergeben, dass ein übermäßiger Verschleiß am Kipphebel des 1.3JTC-Motors zu einer frühzeitigen Abnutzung der Steuerkettenkomponenten und in Folge zu Motorschäden führt. Beim Austauschen dieses Steuerkettensatzes wird demzufolge empfohlen, alle Kipphebel zu kontrollieren. Wird an einem der Kipphebel Abnutzung festgestellt, müssen diese unbedingt erneuert werden. Untenstehende Abbildungen zeigen einen Kipphebel mit übermäßiger Abnutzung sowie einen Kipphebel ohne Abnutzung.

Ersatzkippebel sind bei Blue Print mit der Teilenummer **ADK86103** erhältlich.
